ACTUALITÉS NORMANDES DES ACCIDENTS DU TRAVAIL

Chute de hauteur à travers des matériaux fragiles* 2 accidents du travail graves successifs

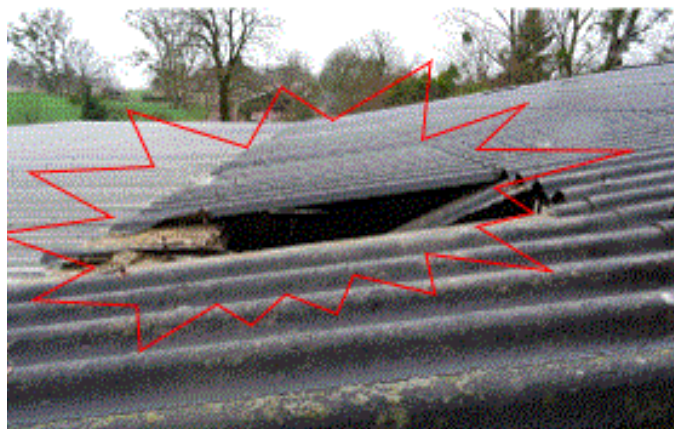
Un salarié occupé à déposer les plaques de toiture, a pris appui involontairement sur une de ces plaques en fibrociment qui a cédé, entraînant sa chute sur une poutre métallique.

Lors de travaux de retrait de plaques de couverture en fibrociment amianté d'un bâtiment, le salarié a trébuché et est tombé à travers le toit, occasionnant une chute de plus de 3 mètres.

- Avant toute intervention, identifier et répertorier avec l'aide du donneur d'ordre, les zones de couverture en matériaux fragiles.
- Limiter le plus possible les interventions sur les toitures en privilégiant une technique permettant de ne pas monter sur la toiture, en particulier en intervenant par le dessous à partir d'un plan de travail ou d'un équipement sécurisé (échafaudage, plate-forme élévatrice mobile de personnes).

- Lorsqu'il est techniquement impossible de réaliser le travail autrement qu'en montant sur la toiture, installer des équipements ou matériels appropriés (échafaudages, plates-formes de travail...) portés par plusieurs éléments de charpente dont un à chaque extrémité, permettant de répartir la charge et prévenir tout effet de bascule (Article [R. 4534-88](#), [R. 4534-93](#) du code du travail).

- Si la mise en place de ces équipements est impossible, installer en dessous de la toiture des dispositifs de recueil pour prévenir efficacement les conséquences d'une chute tels qu'un filet en sous face (Article [R.4534-89](#) du code du travail).

- Si la mise en place des dispositifs de recueil est impossible, rendre obligatoire le port d'un système individuel d'arrêt de chute (Article [R. 4534-89](#) du code du travail).

- Quelle que soit l'organisation de l'intervention, limiter l'accès aux seuls travailleurs compétents et formés pour intervenir en sécurité (articles [L. 4121-1](#), [L. 4121-4](#) et [R. 4323-3](#) du code du travail).
